Praxisbericht zum Korrosionsmonitoring in Rissen mit Behandlung nach dem Prinzip W-Cl

Dr. Sascha Lay
concrete concepts Ing. mbH, München, Deutschland

Zusammenfassung

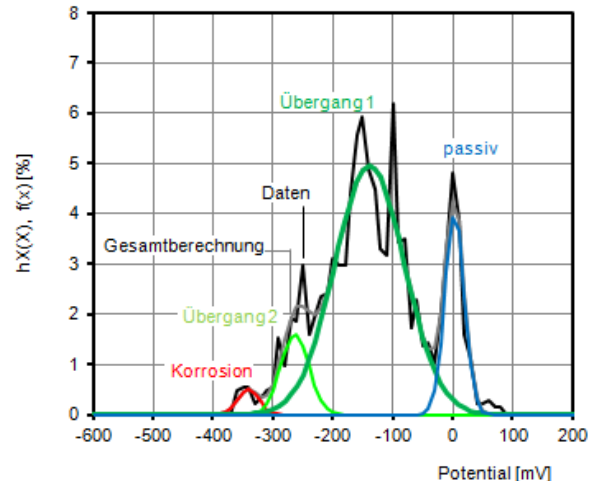
Bild 2: Relative Häufigkeit $h(x)$ der Messdaten und berechnete Verteilungsdichten $f(x)$ der Einzelverteilungen und der Gesamtverteilung

Die o.g. Effekte führen dazu, dass mindestens ein „Übergangszustand“ zwischen passiv und aktiv vorliegt. In vielen Fällen, so auch hier, können zwei Übergangszustände im Messspektrum als eigene Grundgesamtheit nachgewiesen werden, Bild 2. Bei dem oben erwähnten „Fitting“ wurden, für die Einzelfunktionen Normalverteilungen angenommen.

Das Ergebnis der Berechnungen sind zunächst die Verteilungsparameter der vorliegenden Korrosionszustände der Bewehrung und der Anteil dieser Einzelverteilungen an der gesamten Stichprobe. Anhand dieser Daten kann dann das Grenzpotential gewählt werden. Hier wurde jenes Potential als Grenzpotential definiert, bei dem rund 1 % der Gesamtbewehrung noch korrosionsaktiv im Bauwerk verbleibt (Kosten/Nutzen-Abwägung). Dieses Grenzpotential errechnete sich hier zu $E_{Grenz} = -300$ mV. Stellen mit $E \leq -300$ mV wurden als Korrosionsherde betrachtet, vgl. Bild 1 und 2.

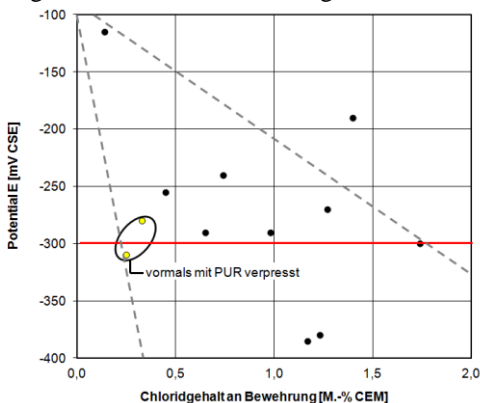
Bild 3: Chloridgehalt an Bewehrung vs. Potential

Die Gegenüberstellung von elektrochemischem Potential und dem durch Bohrungen im Riss auf Höhe der Bewehrungslage ermittelten Chloridkonzentration zeigte wie üblich nur einen vagen Trend, Bild 3.

Dies liegt zum einen daran, dass der korrosionsauslösende Chloridgehalt bekanntlich aus zahlreichen Gründen eine stark streuende Größe ist [4]. Zum anderen muss berücksichtigt werden, dass die Bohrungen im Riss nur einen Anhaltswert für die Chloridkonzentration am Stahl liefern. Denn auf Grund der Randzone um den Stahl und aus geometrischen Gründen liegen an der Bewehrung tatsächlich stets höhere Werte im Vergleich zu Bohrungen mit Erfassung eines größeren Querschnitts vor. Grob ließ sich aber auf dieser Grundlage für den vorliegenden Fall abschätzen, dass die Obergrenze des korrosionsauslösenden Chloridgehalts hier bei ca. 1,0 bis 1,5 M.-% CEM (bezogen auf die angenommene Zementmasse) zu liegen kam, Bild 3.

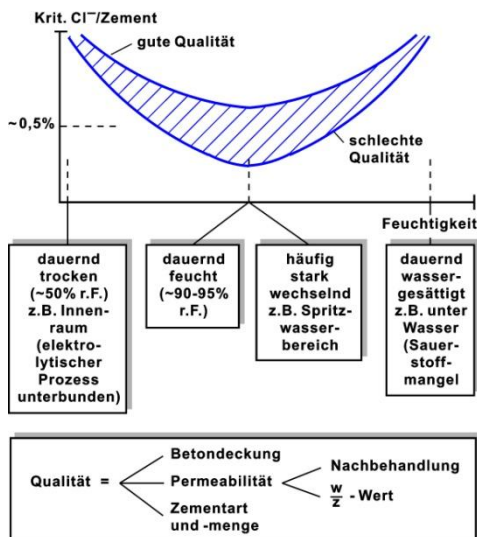
Bild 4: Qualitative Abhängigkeiten des korrosionsauslösenden Chloridgehalts, übersetzt aus [9] (Skript Prof. P. Schießl)

Insgesamt ist zunächst festzustellen, dass nur sehr wenige gezielte Forschungsergebnisse zu den Anwendungsgrenzen des Prinzips W-Cl vorliegen. Zu nennen wäre hier z.B. [8]. Darin wird richtungsweisend gezeigt, dass der im Altbeton tolerierbare Chloridgehalt mit zunehmender Betondeckung, sinkendem w/z-Wert bzw. generell abnehmender Porosität des Betons steigt. Auch die Zementart ist danach entscheidend, prägt sie doch maßgeblich die Art des entstehenden Porengefüges. Diese Abhängigkeiten wurden auch in anderen Arbeiten zum korrosionsauslösenden Chloridgehalt bereits festgestellt, vgl. z.B. Übersicht in [4]. Das sind grundsätzliche Zusammenhänge zum korrosionsauslösenden Chloridgehalt, die schon recht lange bekannt sind, siehe z.B. [9] und Bild 4.

Mit anderen Worten: Sauerstoff setzt zeitweise an Eisen gebundenes Chlorid wieder frei und erhöht die Korrosionsaktivität des Chlorids. Dieser Aspekt ist nicht nur für die Phase des Korrosionsfortschritts, sondern auch dem Beginn relevant, da sich hieraus bestimmt, welcher Anteil der Chloride korrosionsaktiv wirkt und damit zu einer stabilen Anode führt, die durch einen Korrosionsstromanstieg als solche identifizierbar wird. Entscheidend wäre danach nicht nur die Konzentration von Chlorid am Stahl, sondern dessen korrosionswirksamer Anteil. Mit zunehmender Betondeckung, sinkender Kapillarporosität bzw. Gewundenheit des Porensystems (sog. Tortuosität [13]) und vor allem steigendem Grad der Wassersättigung sinkt der O_2 -Gehalt an der Bewehrung. In der Folge sinkt nach dem obigen Arbeitsmodell zwangsläufig der korrosionsaktive Chloridgehalt und steigt der korrosionsauslösende Chloridgehalt. Das erklärt die schematischen Abhängigkeiten nach Bild 4 inkl. Berichten zur Abhängigkeit von der Zementart.

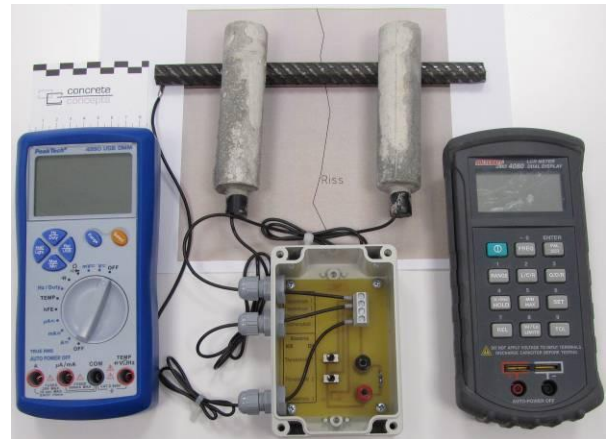
Bild 6: Schematischer Messaufbau

Je Prüfstelle wurden beidseits der Risse bzw. des sich dort befindlichen Korrosionsherds zwei Kathodenstäbe im Abstand von ca. 100 mm vom Riss eingebracht, Bild 6 und 9. Hierzu wurden Kernbohrungen mit einem Durchmesser von ca. 40 mm von der Oberseite der Decke eingebracht. Die Kabel wurden durch Bohrlöcher bis zur Deckenunterseite geführt und hier an die Messboxen angeschlossen. Die Kathodenstäbe wurden anschließend stehend in die Bohrlöcher eingesetzt und mit einer dünnen Schicht aus Vergussmörtel an den Bestandsbeton angekoppelt. Der Bewehrungsanschluss erfolgte in einer bis zur Stahloberfläche eingebrachten Bohrung über einen Niet, dass analog zu Bild 5 mit einer EP-Plombe versiegelt wurde. Eine Sensormessstelle bestand also aus folgenden Komponenten: 2 Kathodenstäbe, 1 Bewehrungsanschluss, Messbox mit integriertem Messgeräteanschluss, Bild 6. Die Messbox

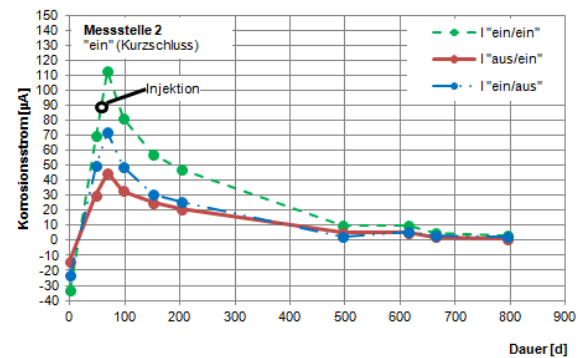
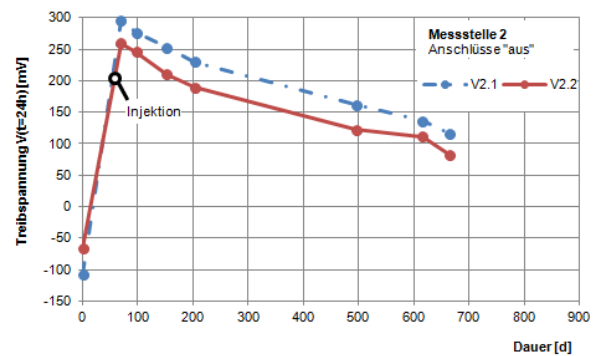
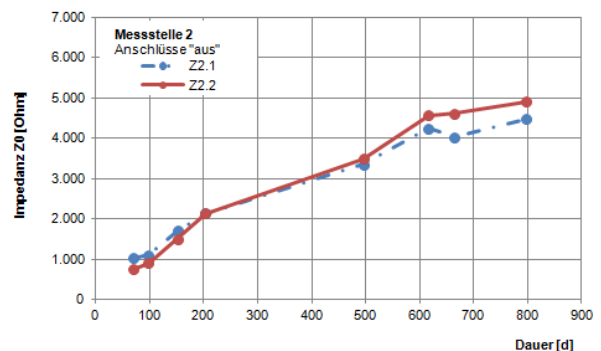
Bild 8: Ergebnisse des Korrosionsmonitorings beispielhaft an Messstelle 2

Die Messungen fanden über einen Zeitraum von rd. 2 Jahren statt, Bild 8. Bis zum Einbau wurden die in Vergussmörtel vorab eingebetteten Titanelektroden feucht (quasi wassergesättigt) gelagert, so dass eine Sauerstoffarmut vorlag. Dies bewirkte zu Beginn der Messungen negativere (unedlere) Potentiale der Titanelektrode gegenüber der korrodierenden Bewehrung. Dies führte daher zu Beginn zu einem negativen Stromfluss (Elektronen von der Titanelektrode zum Stahl). Jedoch bereits kurz nach Installation der Sensoren wechselte das Vorzeichen (Stahl = Anode, Titanelektrode = Kathode) und es stellte sich der erwartete positive Korrosionsstrom ein, Bild 8 oben, bis nach ca. 2 Monaten die Maxima der Treibspannung und des Korrosionsstroms erreicht wurden. Die abdichtenden PUR-Injektionen fanden in einem Zeitraum von rd. 50 bis 60 Tagen nach Einbau des Monitoringsystems statt.

Auch danach stieg der Korrosionsstrom zunächst noch bis zum Erreichen des Maximums an, Bild 8.

Der maximal gemessene Strom lag zu Beginn der Messungen bei ca. $110 \mu A$, bei Anschluss beider Kathoden an die Bewehrung. Danach nahm der Korrosionsstrom entsprechend des Prinzips W-Cl erwartungsgemäß ab und näherte sich asymptotisch einem Wert von im Mittel ca. $3 \mu A$ an. Damit nahm der Strom um einen Faktor von ca. 35 ab.

Die Treibspannung nahm seit Beginn der Messungen annähernd linear von ca. 250 bis 300 mV auf Werte zwischen ca. 80 bis 120 mV, im Mittel um einen Faktor von nur rd. 3 ab.

Die temperaturkompensierte Impedanz Z_0 stieg durchschnittlich um einen Faktor von ca. 5 an.

Integriert man den gemessenen Korrosionsstrom aus Bild 8 ab dem Peak über die Zeit und bildet daraus den zeitlichen Mittelwert, so ergibt sich über die Dauer des Monitorings ein zeitlicher Mittelwert von $60 \mu\text{A}$ bei Anschluss von 2 Kathoden. Dies entspricht grob der Hälfte des ursprünglichen Korrosionsstroms. Damit kann während des Monitorings die Korrosionsrate analog zu oben zu ca. $V_{\text{corr}} = 0,2/2 = 0,1 \text{ mm/a}$ geschätzt werden. Während des 2-jährigen Monitorings konnte der Zuwachs an Korrosionsnarbentiefe also bei max. ca. $\Delta V_{\text{corr}} = 0,1 \times 2 = 0,2 \text{ mm}$ liegen. An der Monitoringstelle waren demnach aus der Summe des Abtrags vor und während des Monitorings Querschnittsverluste von max. $0,2 + 0,2 = 0,4 \text{ mm}$ zu erwarten. Tatsächlich wurden an dieser Monitoringstelle gar keine messbaren Querschnittsverluste verzeichnet. Dies bestätigte erneut den konservativen Charakter. Die an der Öffnungsstelle noch nicht messbare Narbentiefe ließ aber gleichzeitig auch noch keine weitere Eingrenzung (Abminderung) des Schätzwertes für die Korrosionsrate zu.

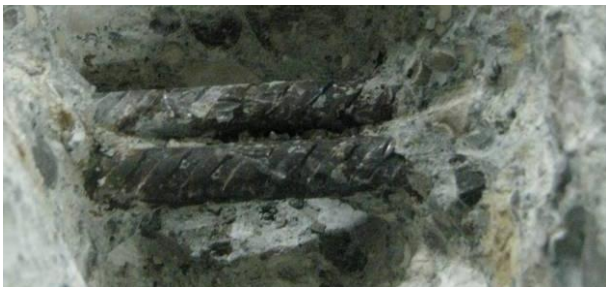
Bild 10: Bewehrung nach 2-jährigem Monitoring

Es konnte nach Beendigung des Monitorings zwar festgestellt werden, dass die Bewehrung im Kreuzungsbereich mit dem Riss leicht rostbraun verfärbt war, Bild 10. Ein Querschnittsverlust bzw. eine Narbenbildung war jedoch an dieser maßgebenden Stelle noch nicht feststellbar.
