Ausgewählte KKS-Ausführungsdetails in Tiefgaragen

Dr.-Ing. Sascha Lay

concrete concepts Ingenieurgesellschaft mbH, München, Deutschland

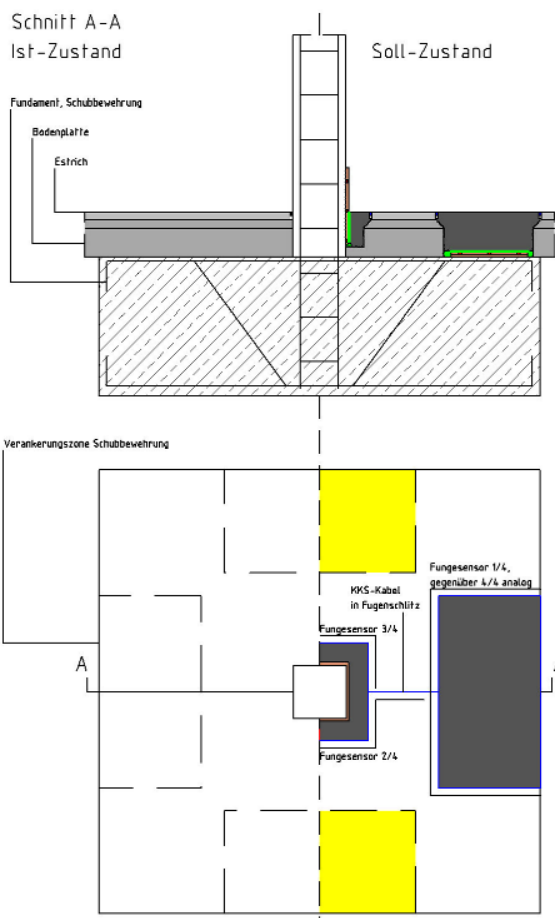
Bild 2: Einzelfundamente von Stützen mit KKS

Daher wurde hier der Weg beschritten, die zu schützenden Durchstanzonen der Fundamente durch lokalen Abbruch der Bodenplatte freizulegen

und durch konventionelle Bandanoden zu schützen (Bild 2 bis 4).

Hintergrund ist, dass nur solche Durchstanzzonen einen KKS-Schutz erhielten, die unmittelbar unter Fugen der Bodenplatte liegen, vgl. Bild 2. Im Fall von erneuten Leckagen war ein Zutritt von tausalzhaltigen Wässern zu diesen ungeschützten Fundamentoberseiten zwar unwahrscheinlich, aber nicht gänzlich auszuschließen. Statt eines präventiven KKS-Systems wurden daher Feuchtesensoren eingebaut, die über die visuell erkennbaren Hinweise weitere objektive Hinweise für beginnende Defekte der Fugenmassen liefern sollen, so dass diese rechtzeitig erneuert werden können.

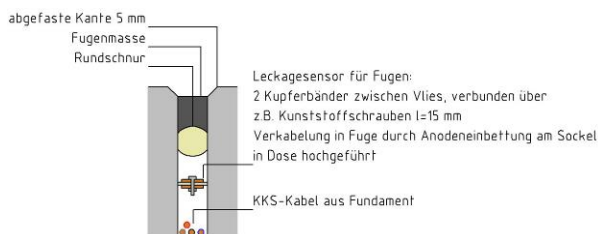
Bild 5: Feuchtesensoren in Bodenfugen über kritischen Fundamentbereichen

Eine weitere Besonderheit ist, dass in die Fugen oberhalb der statisch relevanten Einzelfundamente eigens entwickelte Feuchtesensoren eingebaut wurden (Bild 5).

Diese Sensoren bestehen aus zwei parallel verlaufenden Kupferbändern, die durch ein Vlies voneinander getrennt sind. Im trockenen Zustand besteht zwischen beiden Bändern ein sehr hoher Widerstand im $M\Omega$ -Bereich. Bei lokalem Feuchtezutritt sinkt der Widerstand in den Ω -Bereich. Zur Messung wurden an jeder betreffenden Stütze eigene Messanschlüsse verlegt, so dass der Wechselstromwiderstand ($f = 120 \text{ Hz}$) im Zuge der jährlichen Inspektionen manuell gemessen werden kann.

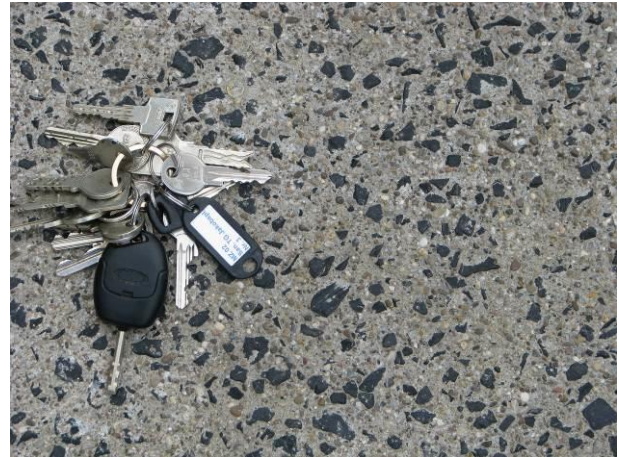
Bild 6: Waschbetontextur unter händischer Herstellung

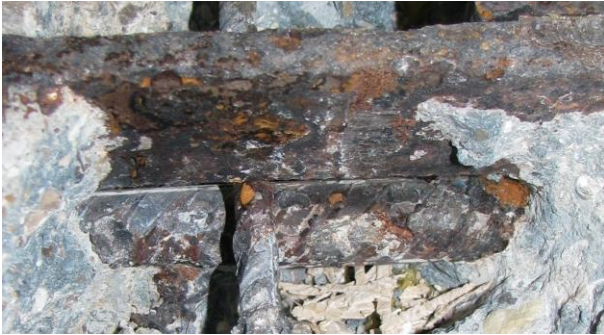
Bild 8: Höhenleere in Bodenfläche, darunter kreuzende Bewehrung

Diese Höhenleeren wurden auf die Bewehrung aufgeständert (geschweißt), um darüber den Konstruktionsbeton im Gefälle abziehen zu können. Die Oberkante dieser im Beton verbliebenen Höhenleeren ragt an die Oberkante des Konstruktionsbetons. Auf die fertig abgezogene Bodenplatte wurde sodann ein zementgebundener Verbundestrich mit einer Stärke von ca. 10 bis 15 mm aufgebracht, um diese Leeren zu kaschieren.

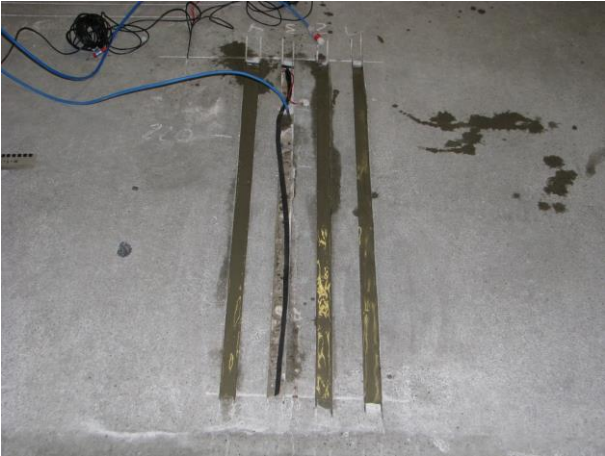
Bild 10: KKS-Probeaufbau entlang Rissen/ Sollbruchstellen mit massiven metallischen Einbauten (Höhenleeren) im Beton zur Ermittlung der KKS-Konfiguration

Ziel war es, die Stahlhöhenleeren gezielt im Prüfsystem zu belassen oder ausschalten zu können. Hierzu wurden diese so durchtrennt, dass keine elektrische Verbindung mehr innerhalb einer 1 m langen Prüffläche vorlag. Innerhalb der 1 m langen Prüfabschnitte wurde der Ort mit dem unedelsten Potential durch Feinmessungen lokalisiert. Hier wurden 2 Referenzproben durch vertikale Bohrungen eingebracht. Eine Referenzprobe wurde auf Höhe der Bewehrung und eine auf Höhe der darüber liegenden Höhenleere eingebaut. Unmittelbar neben der tief liegenden Referenzelektrode wurde ein sog. künstliches Makroelement eingebaut (Betonstahlprobe in Zementsuspension mit Chloridgehalt von ca. 4 M.-% Z).

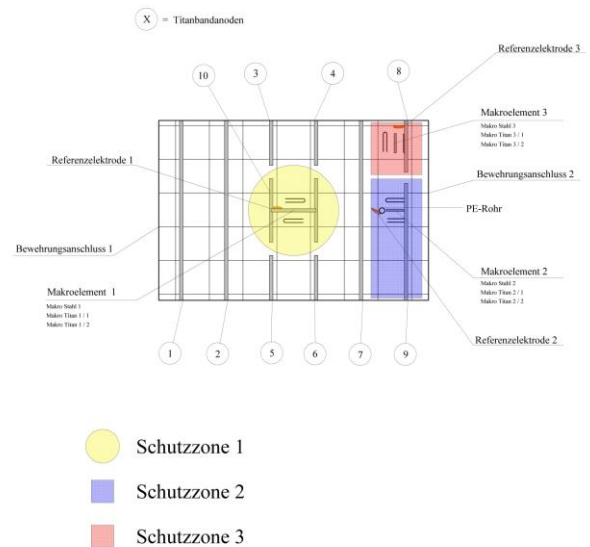
Bild 11: Versuchsaufbau zur Simulation des Einflusses von Rissen und/ oder Pfützen auf ein KKS-System ohne Beschichtung

Den gewählten Versuchsaufbau zeigt (Bild 11). Als Bewehrung kam eine handelsübliche Betonstahlmatte Q257A zum Einsatz.
